MARIO PEDINELLI

## SU UN CURIOSO FENOMENO DI CRISTALLIZZAZIONE LEGATO AD INQUINAMENTO ATMOSFERICO

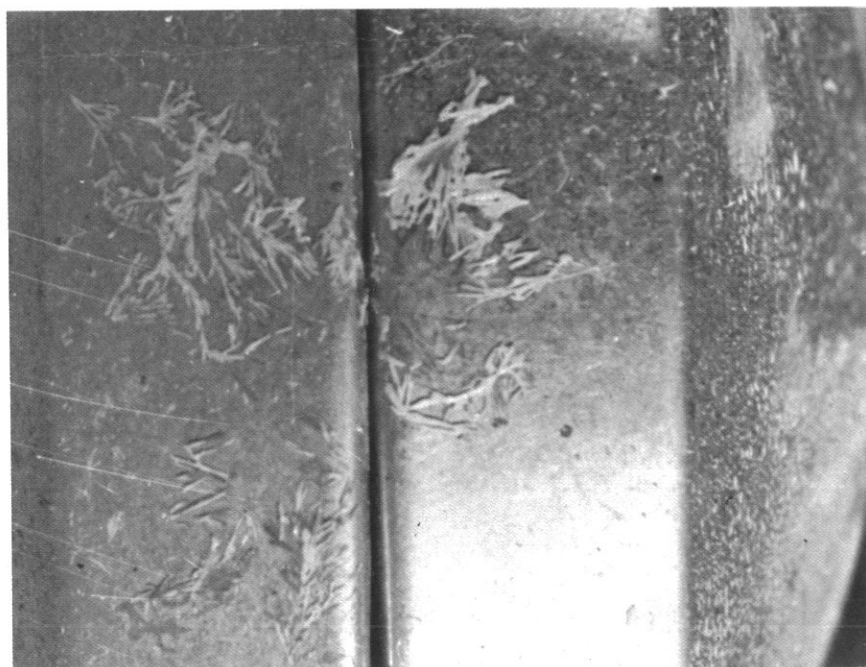
Già il fatto che si trattasse di superfici metalliche lisce escludeva a priori l'intervento di manifestazioni biogenetiche, ma d'altro canto era innegabile che nel giro di pochi mesi si era passati da minuscole, diffuse concrescenze verdastre ad evidenti forme arborescenti di color verde tenero, di cui un tipico esempio viene riprodotto nella fig. 1 a pagina seguente.

Un rapido accurato esame consentiva subito di accertare che le lamentate concrescenze verdastre altro non erano che efflorescenze cristalline, spesso a forma dendroide molto vistosa, originatesi e successivamente cresciute sulle predette finiture automobilistiche «cromate» nel periodo di tempo intercorrente tra l'inverno e la primavera 1974. Ma la curiosità che mi ha indotto a render note queste semplici osservazioni consisteva nel fatto che le citate cristallizzazioni apparivano *quasi esclusivamente* sulla faccia *infe-*

I cristalli di solfato di nichel eptaidrato si sono formati attraverso uno stadio iniziale di formazione di solfito di nichel, successivamente ossidatosi a solfato per azione dell'ossigeno dell'aria. Il solfito di nichel, a sua volta, s'era originato per corrosione superficiale delle nichelature ad opera di soluzioni diluitissime di acido solforoso. Queste ultime infine (in effetti sarebbe più esatto dire all'inizio) si erano lentamente e progressivamente formate per dissoluzione di anidride solforosa ( $\text{SO}_2$ ) nell'umidità atmosferica, particolar-

Fig. 1 - Cristallizzazioni spontanee di solfato di nichel (grand. naturale).

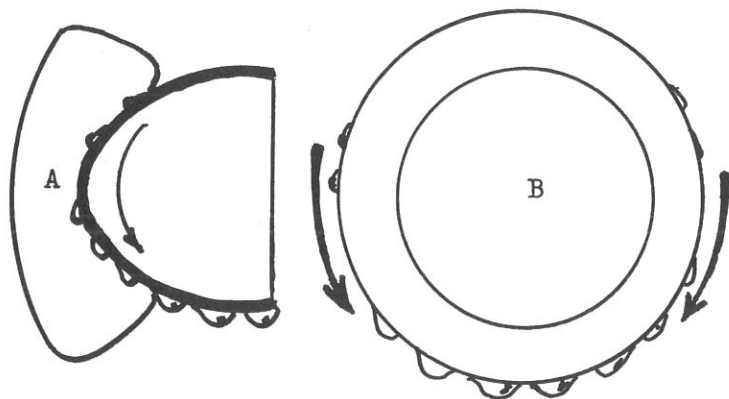
Le parti nichelate più esposte alle precipitazioni atmosferiche, come quelle appartenenti alle autovetture collocate ai bordi dell'ampia tettoia, ed in particolare la faccia superiore di esse, sono state dilavate dalla neve e dalla pioggia, con interruzione del lento ma continuo processo di corrosione che, per così dire, dopo ogni acquazzone, ha dovuto ricominciare da capo. Ecco perché le parti nichelate rivolte verso l'alto ed appartenenti a vetture collocate ai margini della tettoia, ancorché sotto di essa, risultavano perfettamente lucenti ed apparentemente intatte, mentre le parti che si sarebbero dette più protette perché riparate verso l'interno, apparivano maggiormente corrosive e ricoperte di efflorescenze cristalline. Gli schizzi qui sopra cercano di chiarire

Fig. 2 - Rappresentazione schematica del meccanismo di formazione dei cristalli preferenzialmente al di sotto dei paraurti (a sin.) e delle coppe (a destra).

il modo secondo il quale le gocce esistenti o battenti sulla *faccia superiore* dei paraurti andassero ad arricchire di nichel le gocce pendule dalla *faccia inferiore* (A), e come d'altra parte il velo di rugiada condensato o addirittura gelato sulle coppe copri-ruota (B), abbia dato luogo nella loro parte inferiore a grosse gocce pendule ricche di solfato di nichel, che in esse ha potuto lentamente e gradualmente accrescersi e cristallizzare, fino a raggiungere le forme dendroidi già viste nella fig. 1.
