FLORENCE CAILLAUD

CONTRIBUTO DEL RESTAURO
ALL'APPROFONDIMENTO
STORICO-TECNOLOGICO DI DUE REPERTI
METALLICI DI LOPPIO-S. ANDREA (TN)

ABSTRACT - This article describes the technical features noticed during the restoration conducted on a carolingian spur and sword-belt mount. These finds has been uncovered in the archaeological excavations lead by the Museo Civico di Rovereto on St. Andrea Isle (Loppio, TN) in 2005.

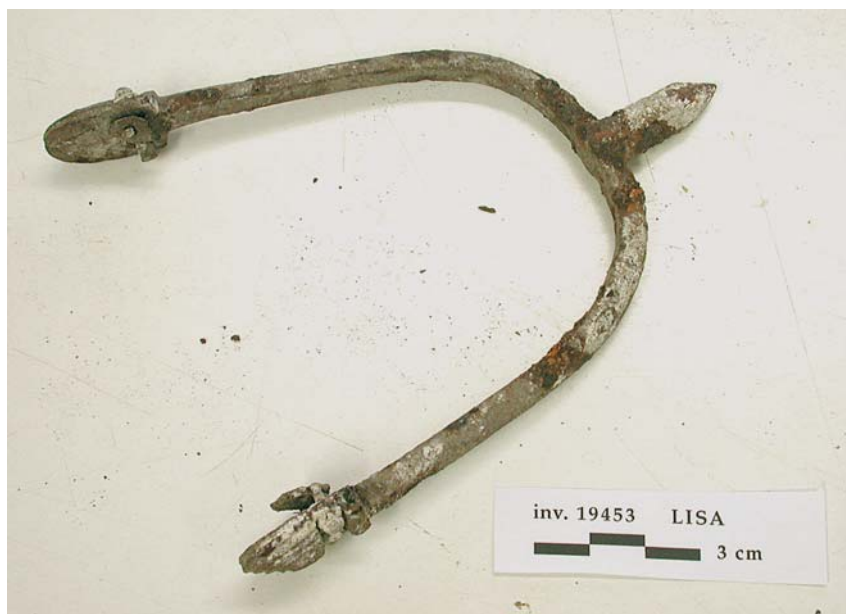
Il reperto, integro, è particolarmente ben conservato sotto l'aspetto corrosivo, grazie probabilmente ad un ambiente di giacitura piuttosto alcalino, documentato dall'abbondanza di incrostazioni bianche di calce sulle superfici.

Fig. 1 - Lo sperone inv. 19453 prima del restauro.

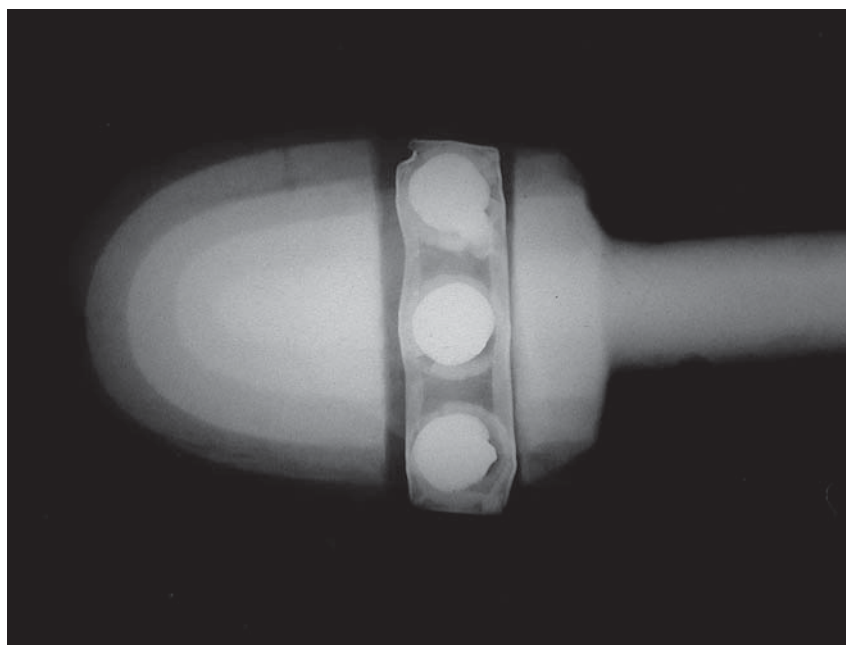
La radiografia X, indispensabile prima di procedere ad una pulitura consapevole ed attendibile del reperto, ha evidenziato l'omogeneità dell'inserito in argento, l'incastro della punta nel corpo dello sperone e l'assenza di decorazione ageminata sulle superfici in ferro.

Fig. 2 - Particolare della radiografia dello sperone inv. 19453.

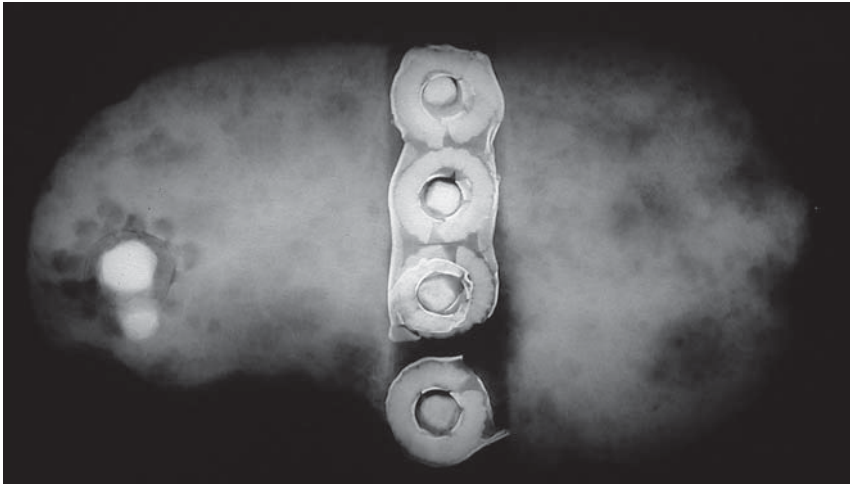
La radiografia X tuttavia ha evidenziato differenze strutturali riconducibili ad una tecnica di fabbricazione molto diversa: i chiodini sono in ferro e non in argento, solo placcati su parte della testa emisferica; il nastro non è spesso come quello dello sperone, ma è stato invece applicato in foglia sottile, e già durante il periodo d'uso dell'oggetto si era rotto.

Fig. 3 - Radiografia della guarnizione inv. 19521.

l'argento nella zona di frattura, ci pare riconducibile agli anellini zigzagati intuibili sull'immagine radiografica, che fungono da supporto alla foglia d'argento.

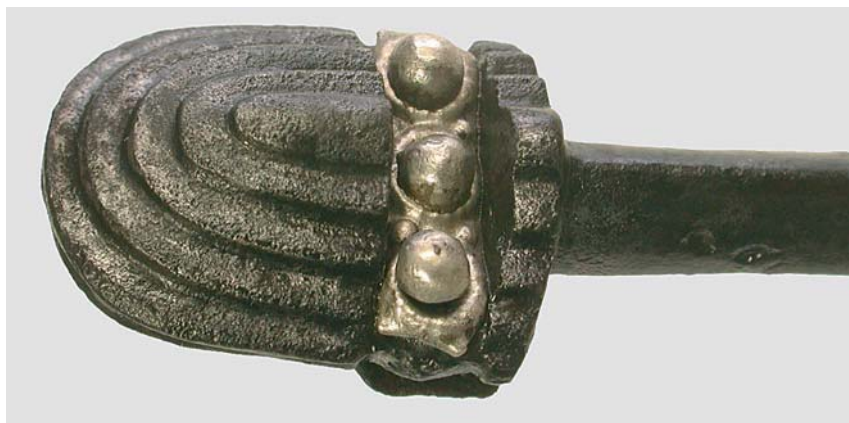
Fig. 4 - Particolare dello sperone inv. 19453 dopo il restauro.

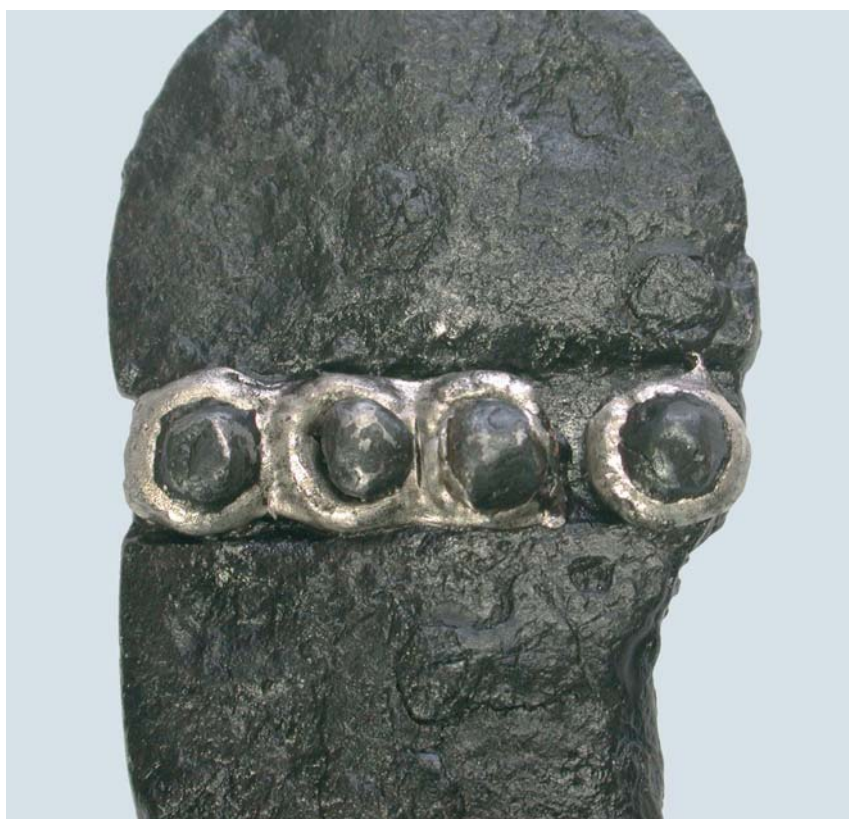
Fig. 5 - La guarnizione inv. 19521 dopo il restauro.

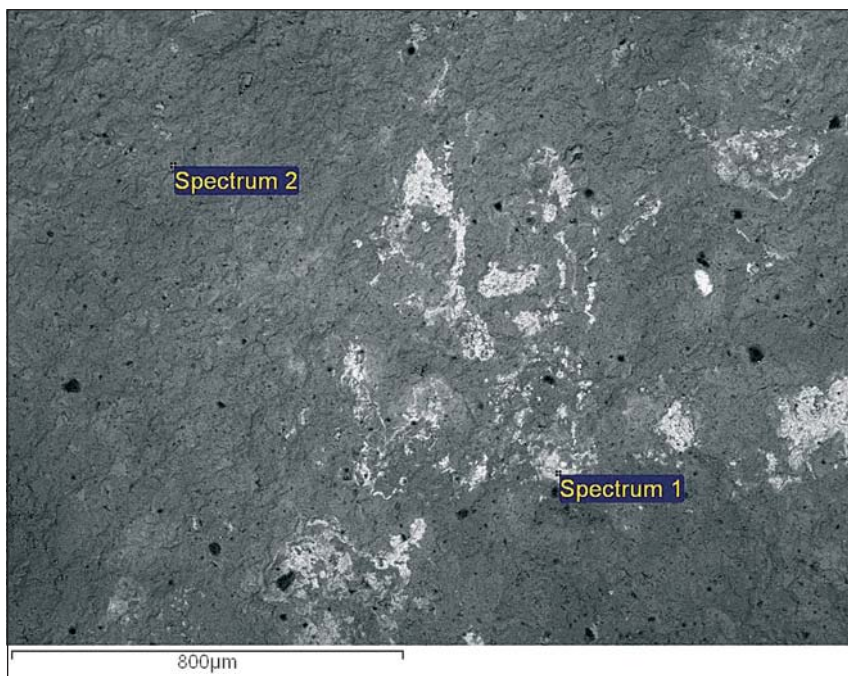
Ma soprattutto, in alcuni punti della superficie ferrosa, sono state rilevate tracce di stagno (Sn), come riportato nella tabella semi-quantitativa che segue, relativa all'analisi della zona in fig. 6.

Fig. 6 - Osservazione SEM della superficie della guarnizione inv. 19521: immagine in elettroni retrodiffusi con le aree chiare ricche in stagno (Sn).

La stagnatura, riscontrata solo sulla guarnizione (anche se non è impossibile la sua scomparsa totale dallo sperone proprio a causa del suo ambiente di giacitura alcalino), è una tecnica modesta, facilmente realizzabile, e d'uso sicuramente più frequente di quanto sia stato riscontrato finora sugli oggetti archeologici ferrosi.
