ADRIANO RIGOTTI

## RISULTATO DELLA CAMPAGNA DI SCAVO 1975 ALLA VILLA ROMANA DI ISERA (Trentino) (\*)

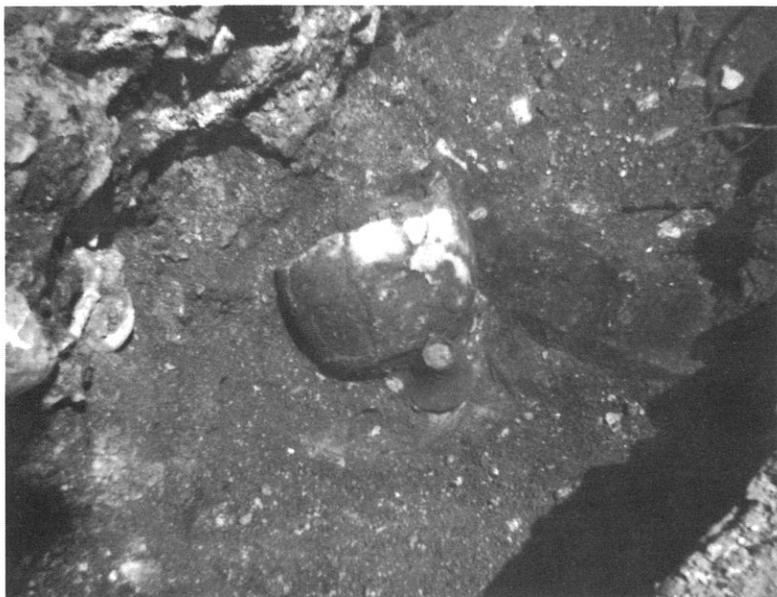
Fig. 2 - Isera, Asilo, 1975. Due vasi alla scoperta e prima del recupero nel vano F.

La frantumazione è stata causata evidentemente dalla pressione del terreno alla quale il manufatto fittile si è trovato sottoposto. Sotto questo si rinvenne subito un secondo reperto di terracotta, in stretta vicinanza con il primo, come si può notare già nella fig. 2, che presenta entrambi i reperti all'atto della scoperta. Dopo il recupero, a ricostruzione e restauro avvenuti, si è potuto constatare che trattasi nel primo caso dell'olla di cui alla Sch. 2 (fig. 3) e nel secondo dell'olpe di cui alla Sch. 4 (fig. 4).

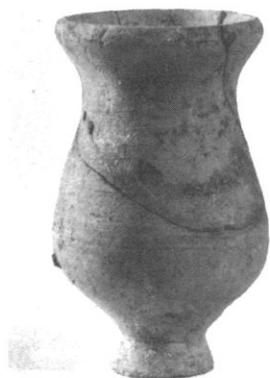
Fig. 5 - Isera, Asilo, 1975. Vasetto ricomposto, dal vano F.

*Oggetto:* Vasetto a corpo biconico, orlo estroflesso fortemente obliquo e fondo a piede conico. Impasto fine, superficie bruno-chiara. Ricomposto da vari frammenti, completo (fig. 5).

*Dimensioni:*  $\varnothing$  orlo cm 4,5;  $\varnothing$  max cm 4,6;  $\varnothing$  fondo cm 2,4; altezza cm 8.

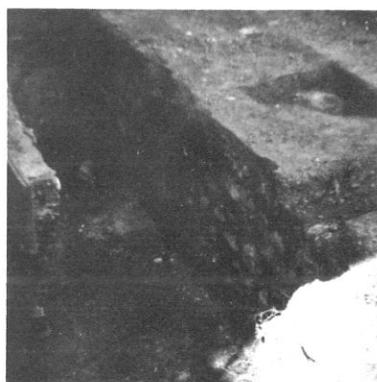
Fig. 11 - Isera, Asilo, 1975. Il vano H con il muro 8.

*Muro 8*: Larghezza non accertata con esattezza, in quanto si confonde con il parallelo muro di cinta in cemento del 1949. Alcune considerazioni *in situ* hanno però permesso di valutarla intorno ai 62 cm. Tale opera muraria nella sua facciata ovest, verso il *vano H*, nella parte inferiore ed in particolare vicino al *muro 7*, risulta ancora intonacata. Nella parte bassa dell'angolo che fa con lo stesso muro è poi presente una parte di intonaco affrescato a puntini rossi, analogamente al *muro 2* nella sua faccia verso sud. Nel corso dei lavori il *muro 8* è stato messo in luce,

lungo la sua facciata ovest, per una lunghezza di circa 3,40 m, ma esso continua ancora verso nord (fig. 11).

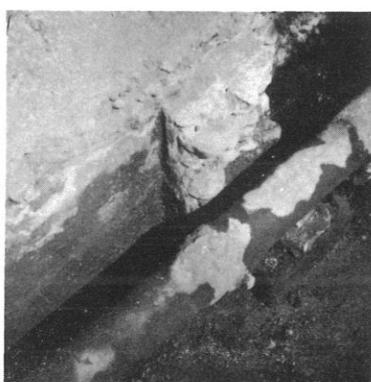
Fig. 12 - Isera, Asilo, 1975. I muri 5 e 6.

anch'esso interrotto verso nord dal citato tubo di scarico messo in opera nel 1949. Oltre, con parte del suo spessore sotto il muro esterno dell'asilo, del quale costituisce fondamento, prosegue fino a congiungersi ortogonalmente al *muro 6* (fig. 12). Il suo tronco sud, a valle cioè del tubo sud-detto, misura circa 1,85 m di lunghezza, mentre il suo tronco nord misura circa 2,95 m, come è più chiaramente evidenziato nella pianta di fig. 1. Si presenta anch'esso con intonaco semifino di 1,5 cm di spessore. Complessivamente la lunghezza del *muro 5* risulta di 5,00 m, mentre si erge per un'altezza variabile intorno ai 65 cm, apparendo subito a 10 cm di profondità dal livello del terreno del piazzale. In alcuni punti, in cui manca l'intonaco, si è potuto accertare che esso è costruito in sassi e mattoni sesquipedali legati a malta.

*Muro 6*: Larghezza di 48 cm. È ortogonale al *muro 5* e risulta intonacato verso il *vano G*, visto dal quale presenta una lunghezza di 48 cm. Nella sua faccia nord invece, cioè verso il *vano H*, è stato parzialmente messo in luce per una lunghezza di 83 cm. È costruito in sassi legati a malta nella sua parte di collegamento con il *muro 5*, dove presenta un'altezza di 65 cm, mentre è in mattoni sesquipedali legati a malta nella sua parte terminale ad est. Quest'ultima, a causa del passaggio del citato tubo di scarico, risulta conservata per soli 20 cm di altezza (fig. 12).

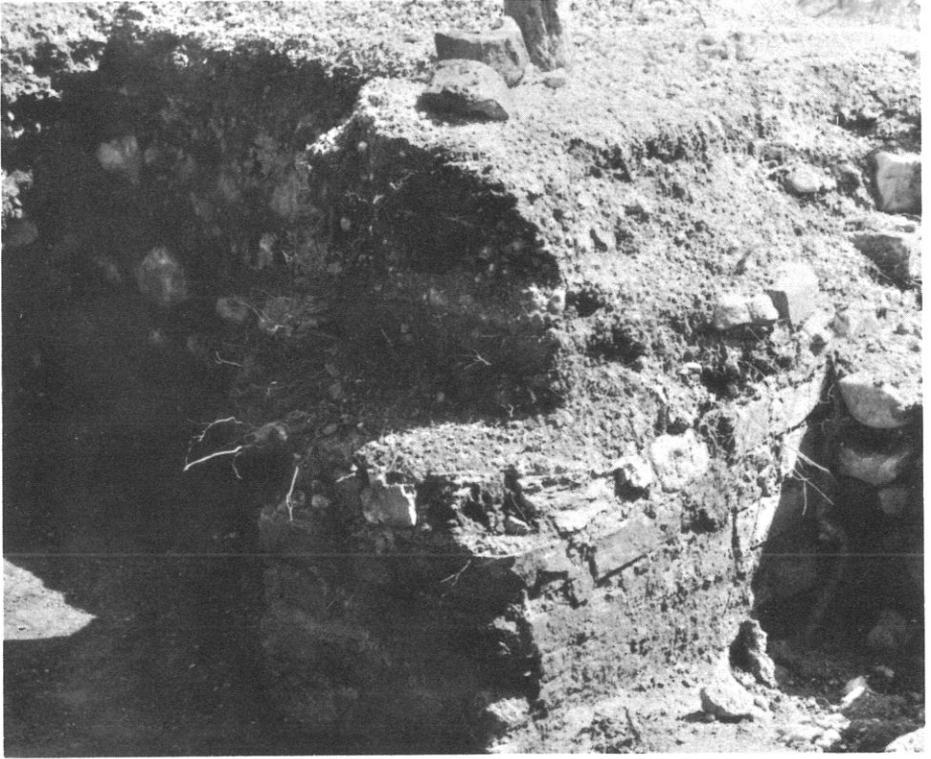
Fig. 13 - Isera, Asilo, 1975. I muri 7 e 8.

*Muro 7*: Larghezza 48 cm. Si presenta con intonaco semifino di circa 1,5 cm di spessore nella sua facciata nord, verso il *vano H*. Per il resto non risulta intonacato. Anch'esso è costruito in mattoni sesquipedali legati a malta. Verso ovest è conservato per un'altezza di 45 cm, mentre all'attacco con il *muro 8* si presenta con un'altezza di 70 cm, a 10 cm di profondità. Le sue lunghezze sono: faccia nord, verso il *vano H*, cm 55; faccia sud, verso il *vano G*, cm 121. A tale estremità è stato distrutto in seguito alla costruzione, sempre nel 1949, di un muro di cinta ortogonale ad esso; con il *muro 6* costituisce un andito di passaggio tra i *vani G* ed *H* (fig. 13).
