CARLO ANDREA POSTINGER

RICERCHE ARCHEOLOGICHE
NELLA CHIESA DI SAN FLORIANO DI LIZZANA
NOTIZIE PRELIMINARI ⁽¹⁾

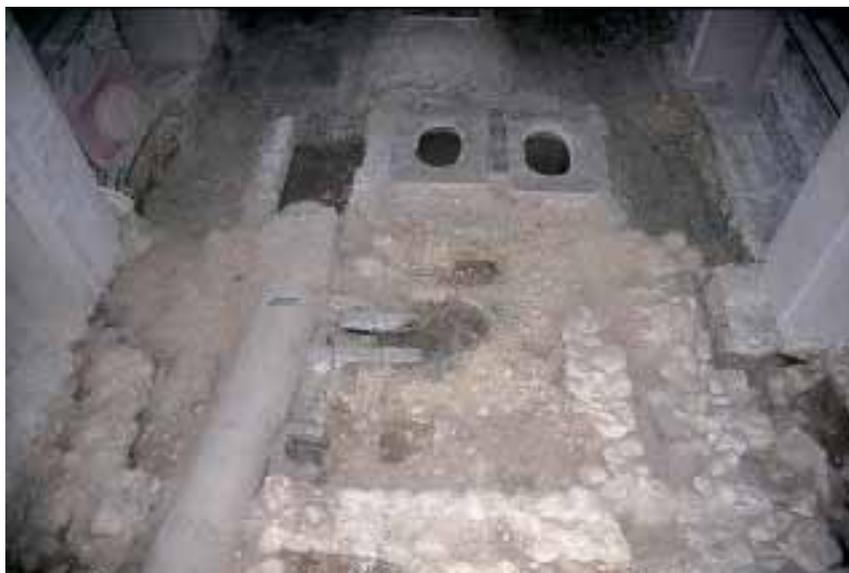
Fig. 1 - Veduta dell'aula della chiesa di San Floriano da ovest al termine dello scavo.

zione della stratigrafia nel settore orientale dell'aula), ed infine la posa della tubatura utilizzata per il vecchio impianto di riscaldamento ad aria, che attraversava praticamente da cima a fondo tutta la chiesa interessandone soprattutto il fianco settentrionale (fig. 1).

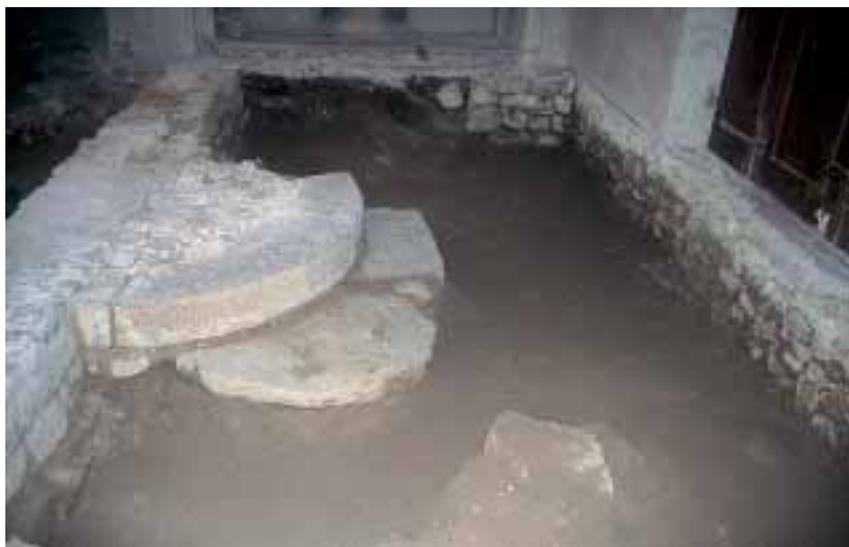
Fig. 2 - La scala di accesso pertinente ad un asse di facciata precedente a quello attuale.

La scalinata messa in luce è risultata parzialmente demolita, ma ancora perfettamente leggibile: essa aveva un profilo semicircolare e consisteva probabilmente di due alti gradini concentrici – dei quali era conservato per circa due terzi solo quello inferiore, composto da conci perfettamente lavorati in pietra calcarea rosa – e di una sorta di pedana di base in lastre di calcare grigio collocata a livello del suolo. La struttura, costruita direttamente sul terreno organico naturale, era collegata al muro mediante un filare di mattoni, quasi interamente conservato.

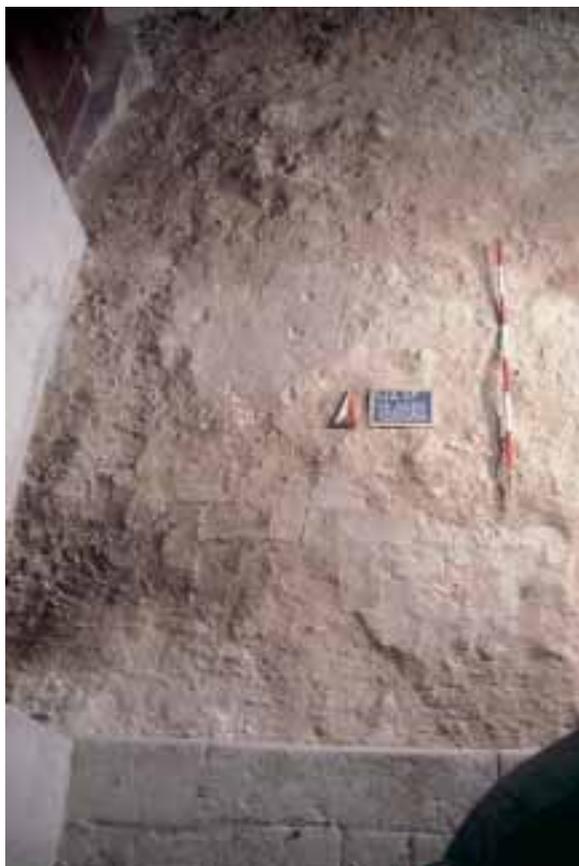
Fig. 3 - Tracce della pavimentazione esistente tra la facciata attuale e quella precedente della chiesa.

le con immagini di figure sacre, tra le quali è possibile riconoscere la tipica iconografia di san Floriano che versa dell'acqua sui tetti di case incendiate, ma anche iscrizioni in caratteri gotici e – si direbbe – il simbolo araldico della famiglia Castelbarco, un leone bianco in campo rosso. Questo riempimento era servito per realizzare un piano di preparazione sul quale costruire una pavimentazione in mattonelle di cotto, ormai scomparsa, ma della quale si sono individuate le chiare tracce nella malta di allettamento superstite (fig. 3).

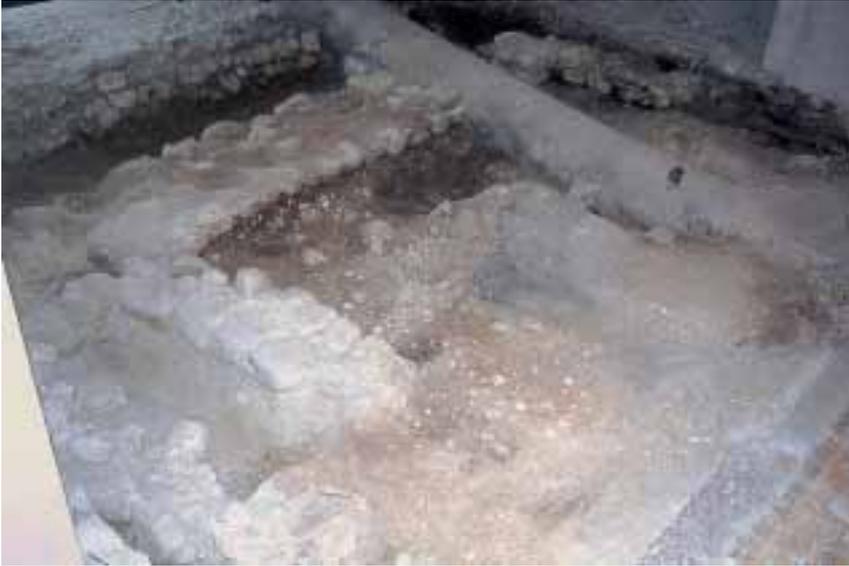
Fig. 4 - I resti dell'edificio individuato circa al centro dell'aula.

Si è infatti individuata parte del perimetro di un edificio, a pianta probabilmente quadrangolare, costruito in ciottoli legati con malta a base di calce ed argilla, ubicato tra il muro con scalinata e i sacelli A, B e C (fig. 4). Si tratta di un allineamento con orientamento nord-sud della lunghezza complessiva di circa cinque metri e mezzo e dello spessore di sessanta centimetri, che alle due estremità piegava per breve tratto residuo (ovvero non più di un paio di metri) ad angolo retto verso est. Anche questa costruzione, già di per sé piuttosto labile in quanto rasata praticamente fino all'ultimo corso di base, risultava purtroppo intercettata dalla condotta di riscaldamento, ma nonostante ciò rimaneva ancora leggibile nel suo insieme. All'esterno del lato occidentale, anzi,

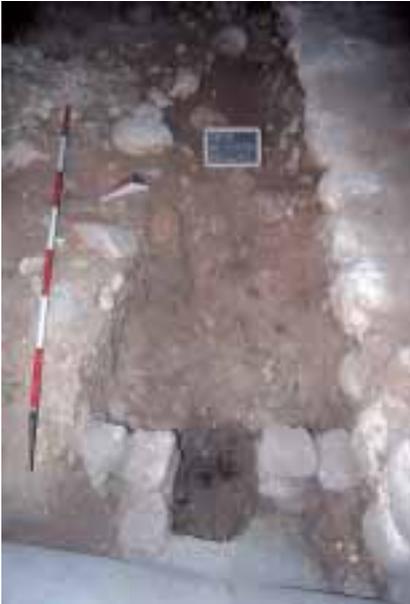
Fig. 5 - Uno dei due forni venuti alla luce, dopo lo svuotamento.

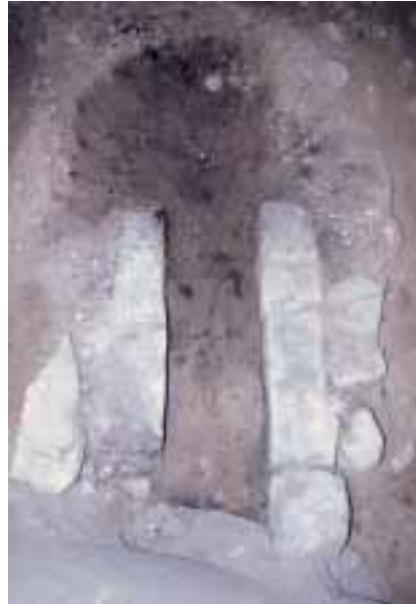
Fig. 6 - Il forno emerso a est del precedente.

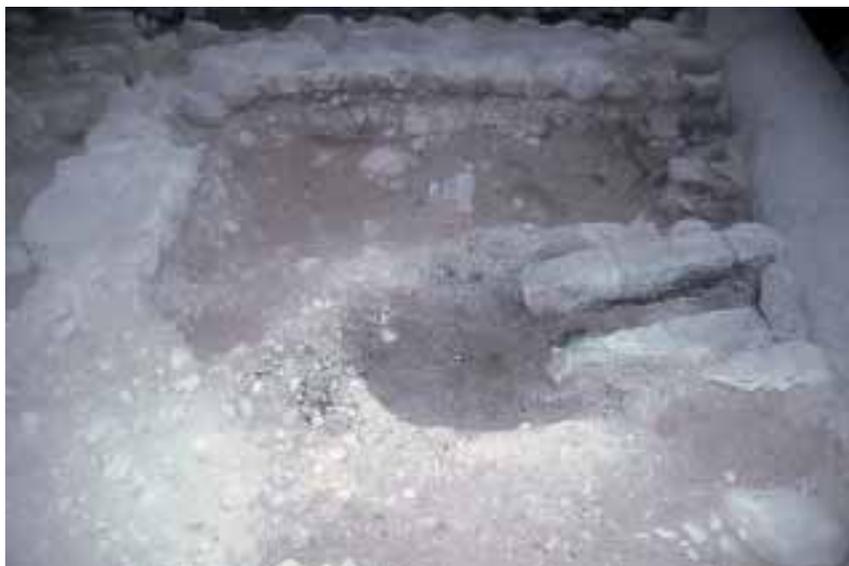
Fig. 7 - L'edificio e i due forni che rappresentano probabilmente le strutture più antiche emerse durante le ricerche.

è stata messa in luce un'ulteriore piccola struttura – consistente in una sorta di semplice basamento quadrangolare – che vi si addossava e che forse è da mettere in relazione con la presenza di un punto di accesso. Lo strato su cui l'intera costruzione poggiava era il terreno sterile, ma circa al centro del perimetro sopra descritto sono affiorati altri due interessanti manufatti, identificabili come una coppia di forni affiancati: l'uno, più occidentale, dall'aspetto piuttosto precario e consistente in una buca terragna delimitata a nord da un breve allineamento di ciottoli legati da argilla con apertura centrale, in cattive condizioni di conservazione (fig. 5); l'altro invece composto da una camera di combustione (scavata anche questa direttamente nel terreno e probabilmente coperta da mattoni di cotto, rinvenuti frammentari all'interno e mescolati a consistenti residui carboniosi) dotata – sempre sul lato settentrionale – di un condotto di ventilazione composto da conci parallelepipedi di calcare grigio ben squadriati e spianati disposti in due file parallele (fig. 6). In entrambi i casi erano evidenti le tracce di combustione rappresentate da un cospicuo quantitativo di materiale carbonioso. Quale sia la relazione di questi forni con la struttura entro la quale si trovano (fig. 7) rimane un aspetto tuttora da chiarire.

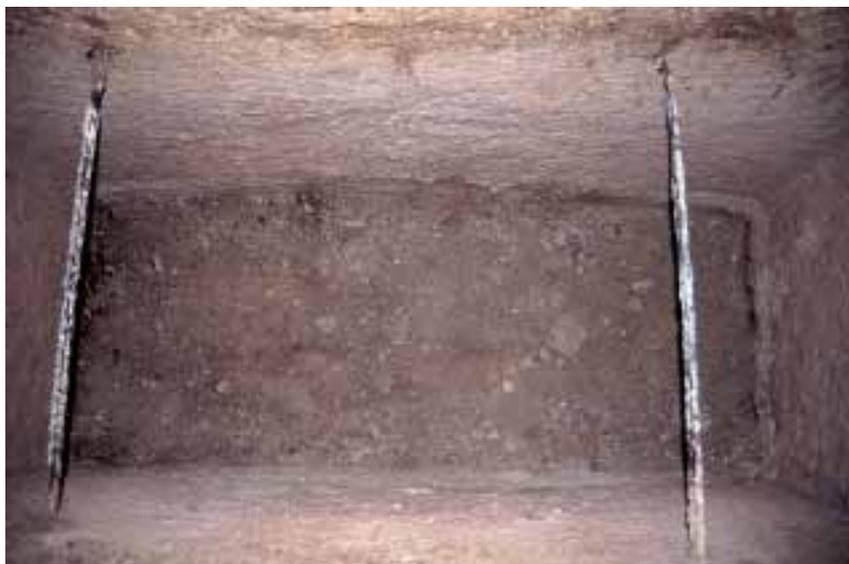
Fig. 8 - Il sacello B, con le caratteristiche barre metalliche.

La lapide posta sul sacello centrale (B) portava la scritta: «PRO PUERIS / QUINQUEN / NIBUS». A due terzi dell'altezza erano fissate orizzontalmente tra le pareti lunghe due barre di ferro, necessarie alle deposizioni funebri (fig. 8). Il contenuto della camera consisteva in un accumulo di detriti, con tutta probabilità (come anche dimostra quanto ritrovato nel sacello C) gettati in epoca moderna al momento dell'esecuzione di lavori edili nella chiesa: materiale che è stato quindi rimosso per consentire la completa messa in luce della struttura. Bisogna notare che tra gli sporadici frammenti ossei rinvenuti, nessuno poteva peraltro essere attribuito a bambini.

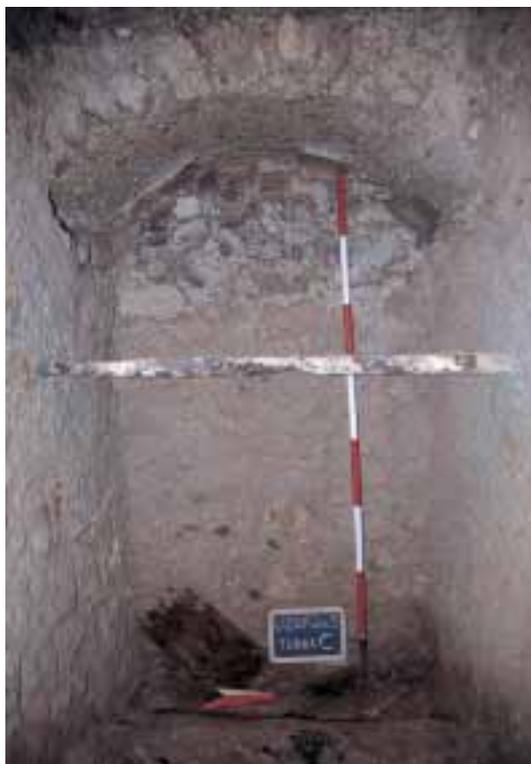
Fig. 9 - Il sacello C: si nota la copertura a volta a botte.

Il sacello maggiore (profondo circa due metri, lungo tre e largo due) era originariamente accessibile mediante una botola di forma rettangolare, mentre per gli altri – ugualmente profondi, ma più piccoli in quanto della lunghezza di due metri e quaranta per ottanta centimetri di larghezza) – erano state invece realizzate delle aperture ovali. Tutti sono risultati coperti da volta a botte.

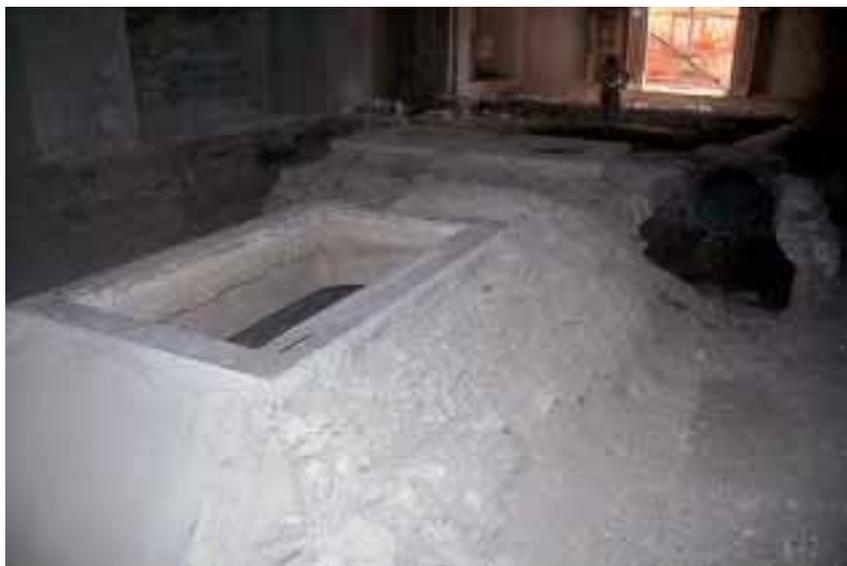
Fig. 10 - Il sacello D, riservato ai sacerdoti.

Al contrario di quanto visto fin qui, una volta aperta la sepoltura dei sacerdoti (sacello D), è stato possibile constatare l'ottimo stato di conservazione non solo della struttura, più articolata e meglio rifinita, grazie anche alla stesura di uno strato d'intonaco sulle pareti, di quelle appena descritte, ma anche delle deposizioni in essa contenute (fig. 10, 11).

Il sepolcro – la cui grande lastra rettangolare di copertura era priva di iscrizioni – è apparso infatti in condizioni quasi perfette: non solo il vano era pressoché libero da detriti, ma addirittura gli individui in esso contenuti apparivano tutti in connessione e in giacitura primaria. Si è notata inoltre l'assenza delle barre metalliche orizzontali che sono invece una caratteristica delle altre tre camere funebri. La relativa modernità delle sepolture, unitamente alle condizioni climatiche interne alla struttura, aveva conservato parzialmente i tessuti degli abiti e le fibre vegetali dei cuscini su cui erano stati appoggiati i singoli individui. Evidentemente qui, diversamente che negli altri casi, le salme venivano deposte una accanto all'altra direttamente sul fondo del sacello (una sola era invece collocata nella nicchia centinata costruita sulla parete nord), senza cassa mortuaria. Trattandosi di sacerdoti, gli inumati indossavano paramenti sacri e uno di loro stringeva tra le mani raccolte sul petto un crocefisso metallico, forse di bronzo.

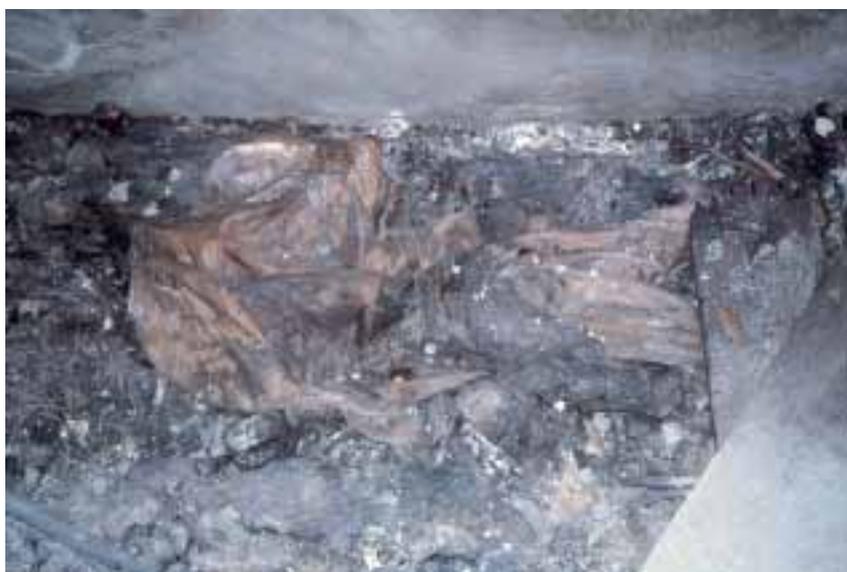
Fig. 11 - Uno degli inumati del sacello D, ancora rivestito dei paramenti sacri.

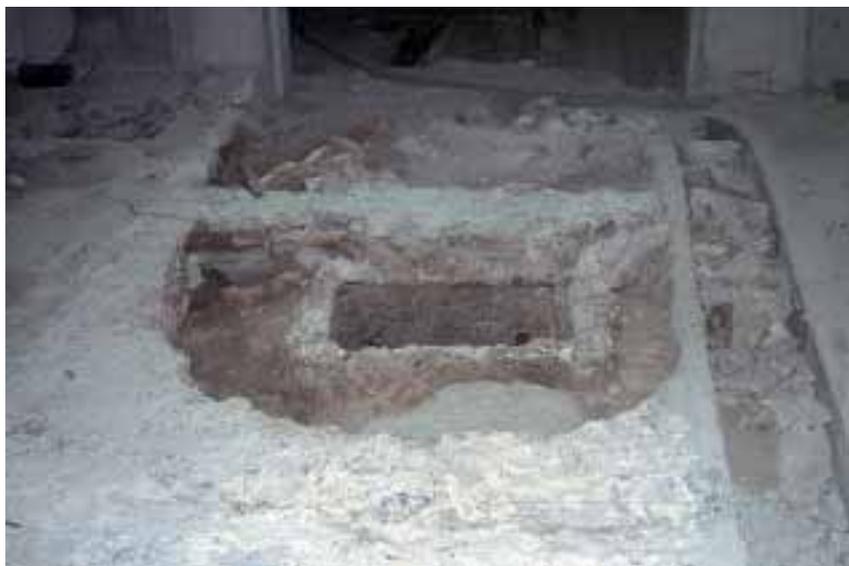
Fig. 12 - L'abside e il sacello funebre venuti in luce nel presbiterio.

Circa al centro di questa curva absidale, e dunque praticamente sotto l'altare maggiore, è emerso un sacello funebre simile a quelli dell'aula, anche questo violato (fig. 12). La posizione suggerirebbe – peraltro non senza qualche motivo di perplessità: non ultima la presenza di reperti ossei pertinenti, a quanto pare, a bambini – di riconoscerlo come una sepoltura per i sacerdoti ⁽⁶⁾: in tal caso, bisognerebbe immaginarla precedente rispetto a quella dell'aula, in confronto alla quale appare certamente assai più modesta.

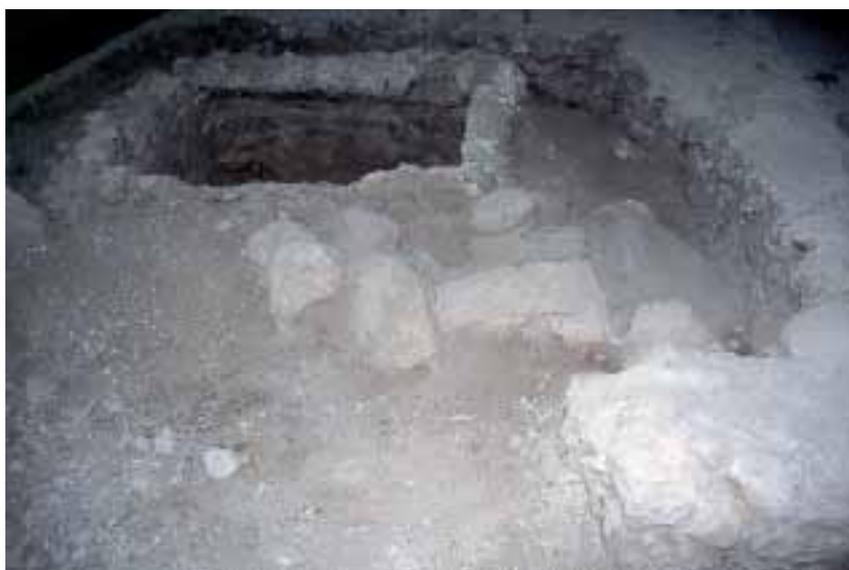
Fig. 13 - Il sacello del presbiterio e, in primo piano, le pietre attribuite al cimitero preesistente rimosse durante la sua costruzione.

La costruzione del sacello, orientato nord ovest-sud est, aveva in realtà disturbato un'area cimiteriale più antica. Di quest'ultima si sono in effetti individuati i residui, consistenti non solo in un cumulo di grossi ciottoli e di lastre ammucciate a sud ovest del sepolcro quadrangolare (fig. 13), e forse anche in una enorme lastra orizzontale visibile invece a est di essa, ma soprattutto in tre deposizioni conservate poco distante ancora in discrete condizioni. In due casi la struttura tombale consisteva in una cassa litica (disturbata), nel terzo forse solo di una fossa terragna con recinto in ciottoli. Tutte e tre si trovavano affiancate l'una all'al-

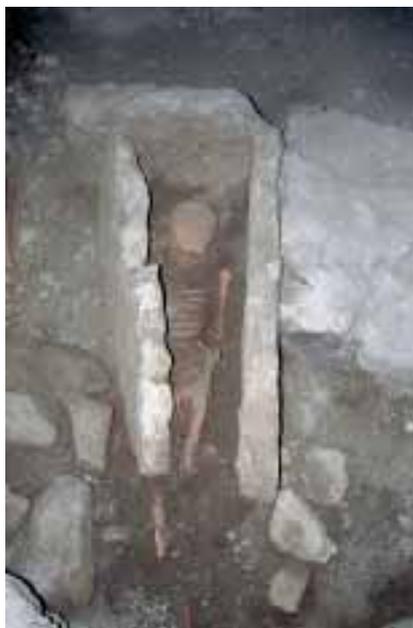
Fig. 14 - Presbiterio: inumazione pertinente al cimitero medioevale.

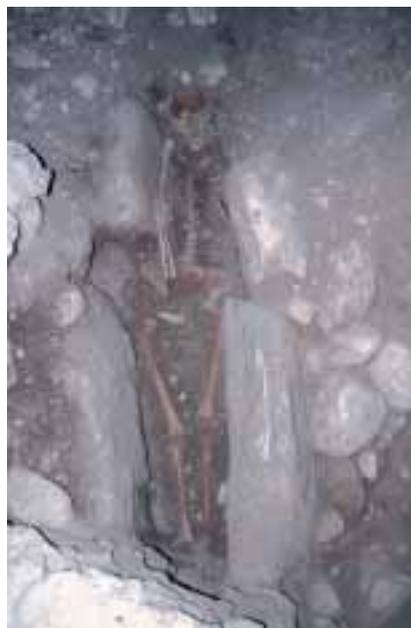
Fig. 15 - Presbiterio: inumazione pertinente al cimitero medioevale.

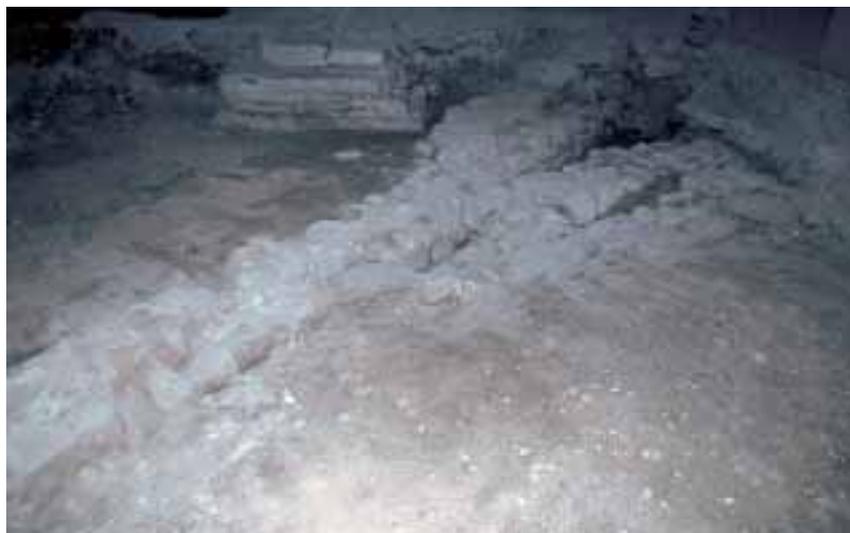
Fig. 16 - Transetto sud: muraure attribuite a un terrazzamento ceduto e quindi risarcito. Sullo sfondo, la scaletta di accesso laterale all'abside seicentesca.

Da quest'ultimo strato, che nel corso delle ricerche è stato intaccato solo superficialmente, sono emersi quattro allineamenti murari, convergenti ad «Y», e orientati da nord est a sud ovest (fig. 16).

Un primo allineamento, che risultava interrotto alla sua estremità meridionale, partiva dallo spigolo sud ovest del transetto proseguendo verso nord est per quattro metri. Qui, in corrispondenza di una frattura ortogonale all'asse murario, convergevano altri tre setti, disposti tra loro a ventaglio. Il più settentrionale consisteva in un muro scarpato, lungo tre metri e di fattura analoga a quello appena descritto, e che come quello presentava il solo lato sud ben rifinito, mentre il lato nord appariva realizzato contro terra; il setto centrale era invece un muro verticale, lungo anch'esso circa tre metri, ma di qualità migliore dei precedenti ed addirittura intonato lungo il suo fianco meridionale; il terzo muro infine era una costruzione assai più rozza, quasi un muro secco, il quale partendo dalla parete est del transetto andava dopo circa quattro metri ad appoggiarsi al primo muro descritto.

L'esame delle caratteristiche tecniche, materiali e formali di tali emergenze murarie, nonché ovviamente delle relazioni reciproche, ha consentito di stabilire la presenza iniziale probabilmente di un muro di terrazzamento e di contenimento del terreno. Ad esso fu ad un certo momento addossato un muro pertinente forse ad un vero e proprio edificio. In se-

guito però a movimenti del terreno da nord verso sud la struttura terrazzata dovette subire un vistoso cedimento, a causa del quale la sua parte occidentale si rovesciò in avanti, mentre quella orientale, forse anche per l'addossamento, nel frattempo intervenuto, della nuova muratura, rimase in posto. L'insieme delle costruzioni venne in seguito consolidato con l'erezione, abbastanza approssimativa, di un muretto a secco che veniva a sanare, o perlomeno a mascherare, la frattura così apertasi.
