MARCO TIELLA

## ALCUNE RICERCHE SUL COLLE E LA CHIESA DI S. MARTINO IN TRASANDARIO

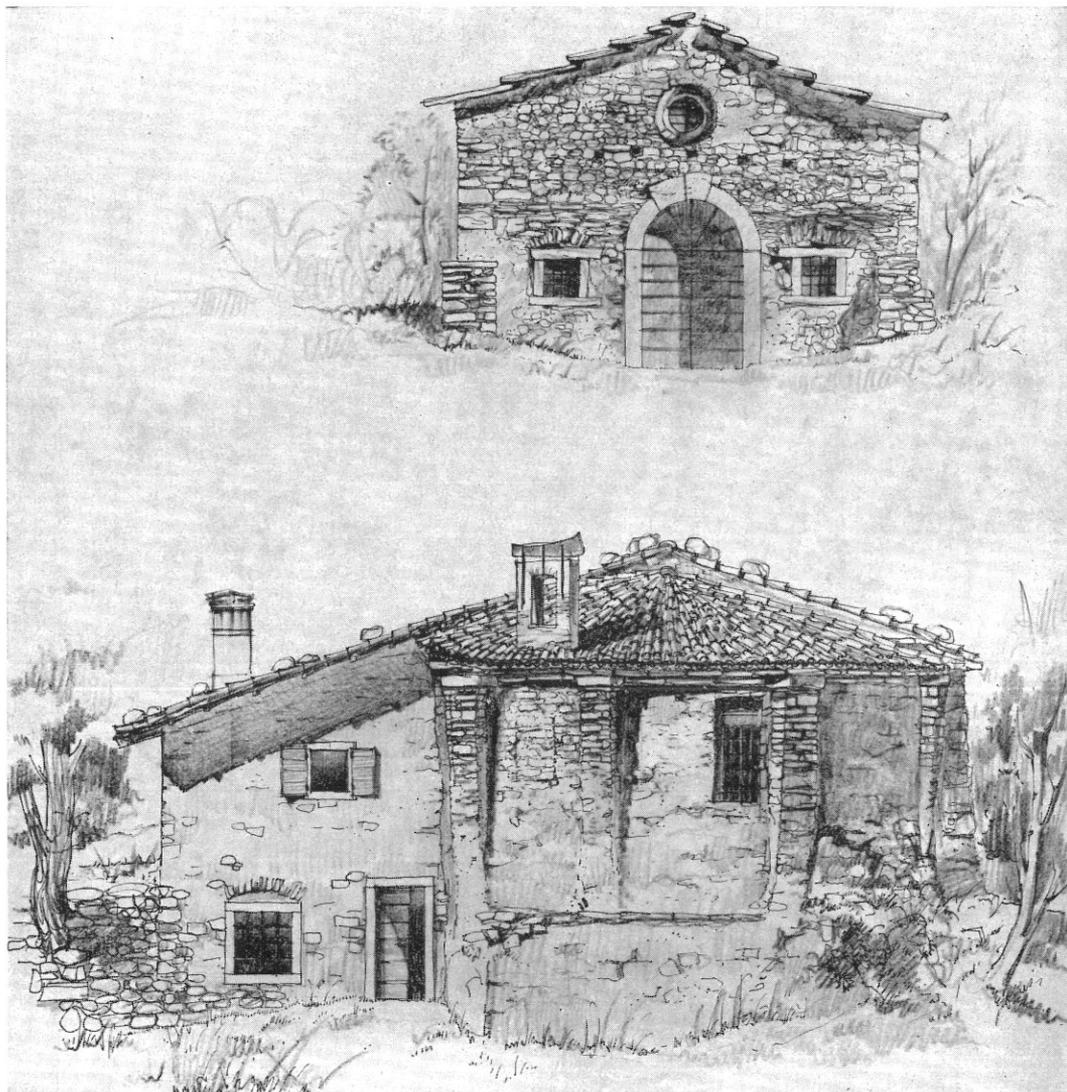
Sopra: la facciata ad ovest, com'è attualmente; sotto: prospetto est dell'abside prima dei restauri.

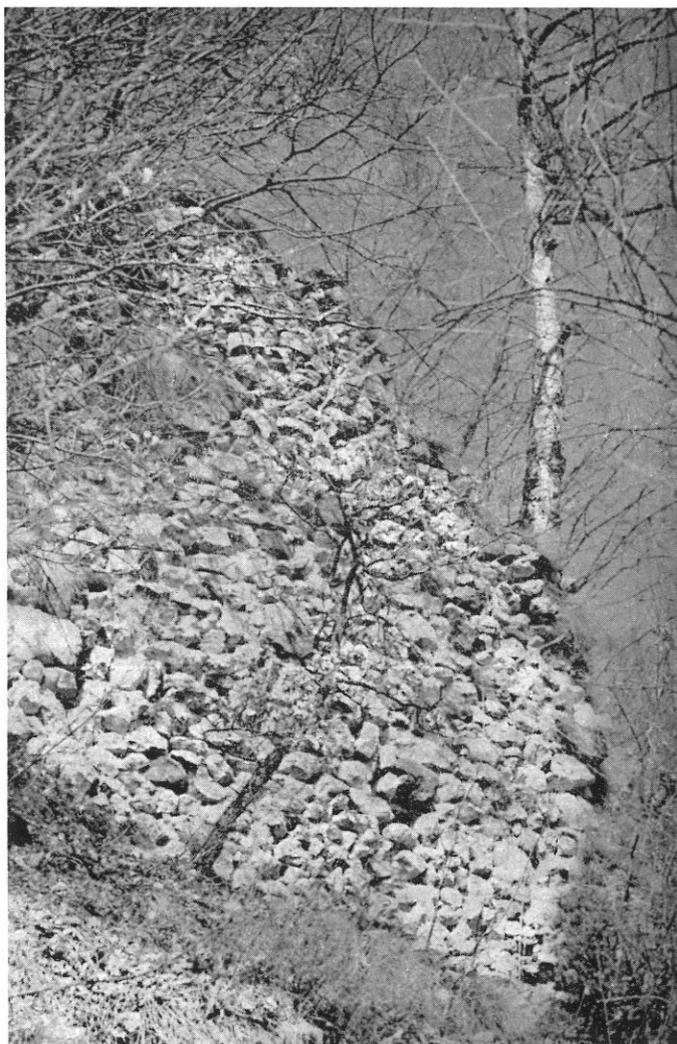
Il più appariscente tra i resti murari di una presunta cinta del colle, la cui antichità è documentata dall'inclusione di frammenti di embrici romani.

Un particolare interessante è costituito dall'inclusione di tre frammenti laterizi che s'avvicinano assai per forma e dimensioni agli embrici romani (Tav. V).

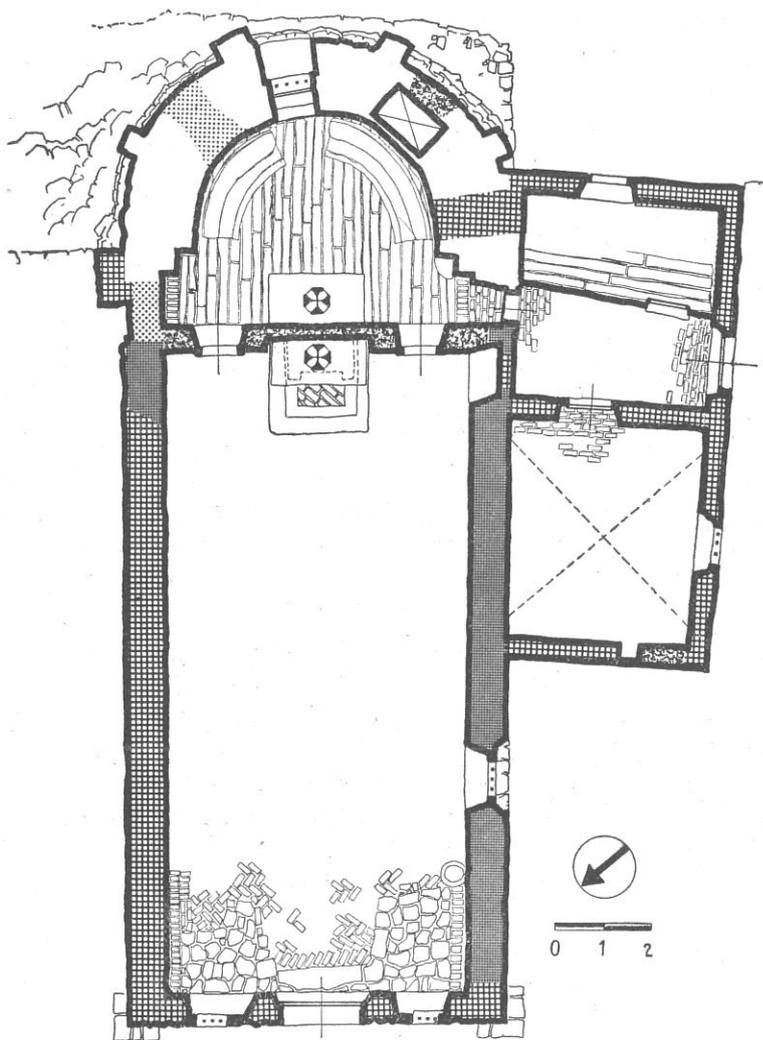
FIG. 1 - Pianta attuale della chiesa e dell'eremitorio dopo i lavori di ripristino dei fratelli Pergher verso la fine del sec. XIX; a) bianco: murature antiche dell'abside (prima del 1000); b) reticolo fine: muraure romaniche (tra il 1000 e il 1300); c) zona punteggiata: modifiche alle aperture incertamente databili (prima del sec. XVII); d) reticolo grosso: murature appartenenti alla ricostruzione contemporanea all'erezione dell'eremitorio (prima del sec. XVII); e) tratteggio irregolare: lavori di sistemazione dei fratelli Pergher verso la fine del sec. XIX.

La soppressione dell'eremitorio trova la costruzione in questo stato. Gli anni successivi portano una serie di devastazioni e di usi profani che non incisero sensibilmente sull'architettura del complesso, quanto piuttosto sullo stato della conservazione. Cosicché, quando il tutto venne in possesso dei Signori Pergher, il restauro dovette essere radicale. Si divise la chiesa in due ambienti, si trasportò l'altare, si aprì una nuova finestra, si collocò un nuovo altare e nuovo mobilio, si intonacò tutto di nuovo, si restaurò il campaniletto, la chiesa riprese una vita religiosa nuova, come meta di pellegrinaggi, rogazioni e feste campagnole <sup>(7)</sup> (fig. 1).

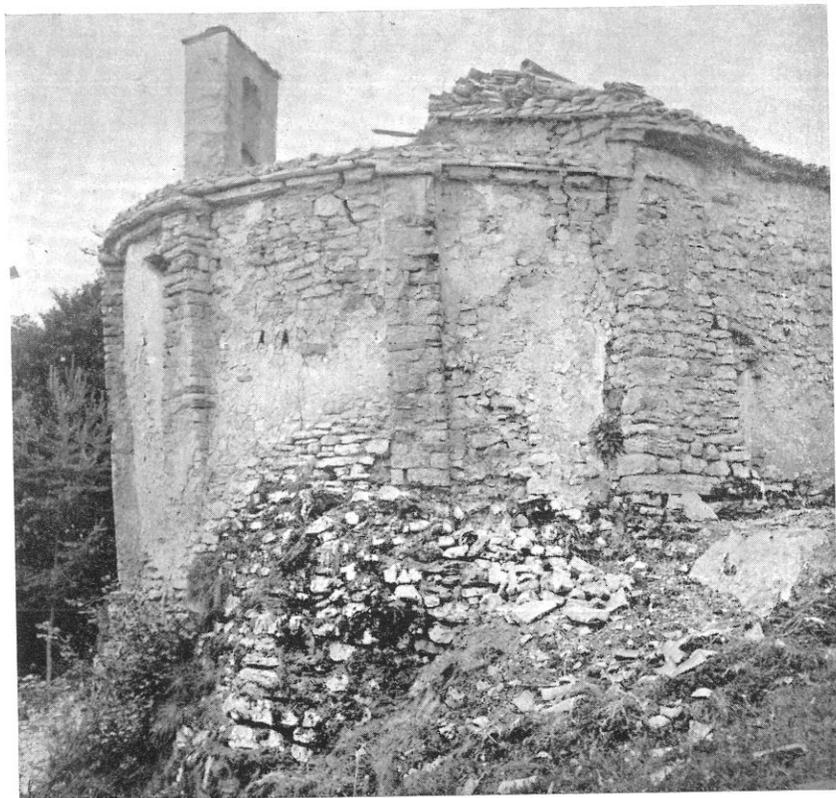
L'abside vista da nord, prima dei restauri, quando apparivano ben differenziate le murature della chiesa rispetto a quelle delle fondamenta, che si presumono coeve alla cinta del colle.

L'abside si fonda su una muratura sicuramente anteriore, un blocco che non essendo in relazione diretta con nessuna struttura evidente, non ci appare chiaro nella sua originaria funzione anche perché vi è concresciuto superiormente il muro dell'abside. La struttura dell'abside sul lato opposto è conformata a parallelogramma e l'altezza della costruzione corrisponde a quella di un edificio a due piani (Tav. VI).

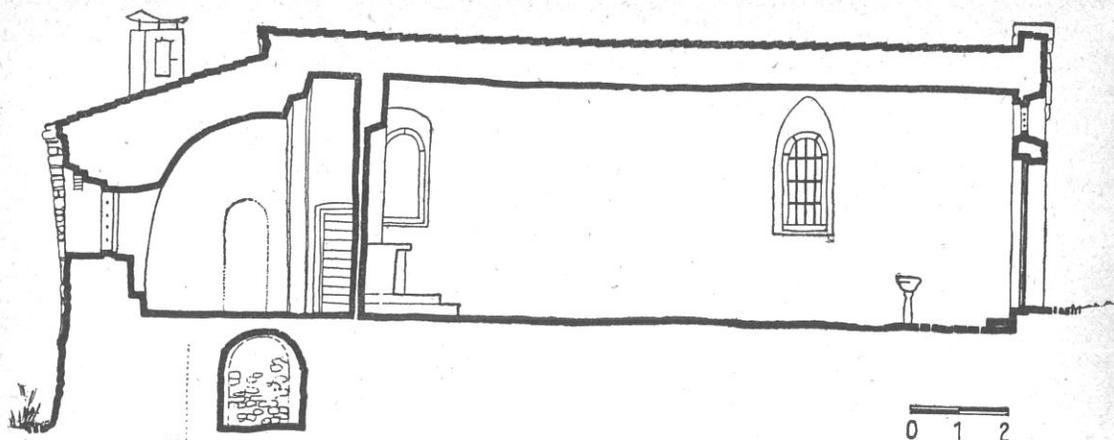
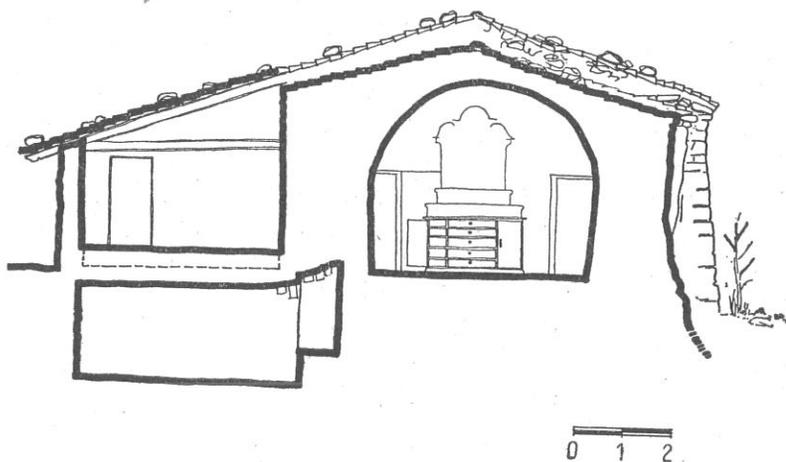
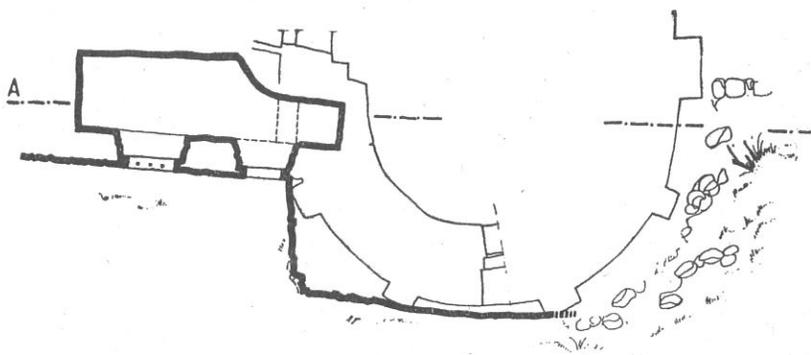
FIG. 2 - In alto: sezione longitudinale della chiesa; in mezzo: sezione trasversale dell'abside e dell'eremitorio; in basso: pianta dell'abside al piano seminterrato.

<sup>(6)</sup> Forse la sede originaria dell'eremita fu il piccolo ambiente sottostante all'attuale romitorio, che era collegato direttamente all'abside della chiesa. Però questa comunicazione sembra molto più antica, tanto da giustificare l'ipotesi di una specie di primitiva cripta (vedi anche la fig. 2).

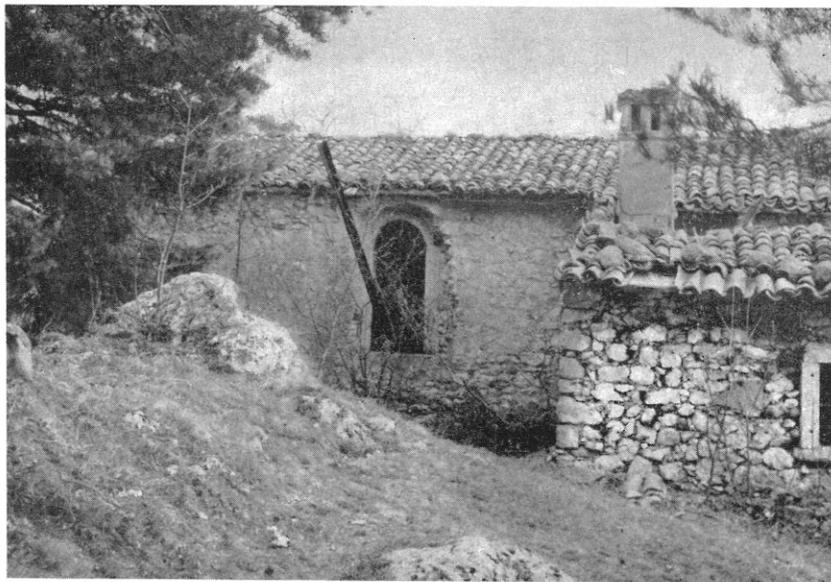
FIG. 1 - Fianco sud della chiesa con il particolare della finestra romanica.

Posteriormente al 1000 risalirebbero le aperture del lato sud della chiesa, le quali presentano forme romaniche mature, e non sembrano coeve alle tracce di finestra dell'abside. Fino al sec. XVI nessuna notizia documenta mutamenti di alcun genere. Dall'affresco del castello di Castellano si deduce che la chiesa esisteva abbastanza integra: ma dai vari par-

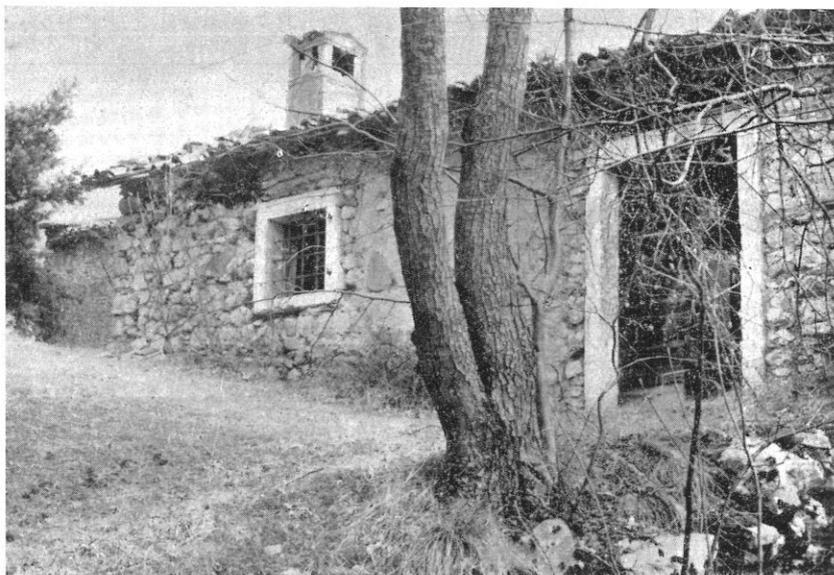
FIG. 2 - Fianco sud dell'eremitorio ancor oggi conservato nelle forme originarie.

Il romitorio attuale è in condizioni cadenti, ma non è certo inconservabile. L'ambiente cucina è coperto da volta a crociera, mentre negli altri vani appaiono i resti di comuni soffittature in maltapaia. La comunicazione con l'esterno avviene attraverso una porta sulla facciata a sud, che sembra aperta successivamente in una muratura continua, mentre tracce di una porta chiusa sono evidenti sul lato ovest della cucina (Tav. VII, 2).

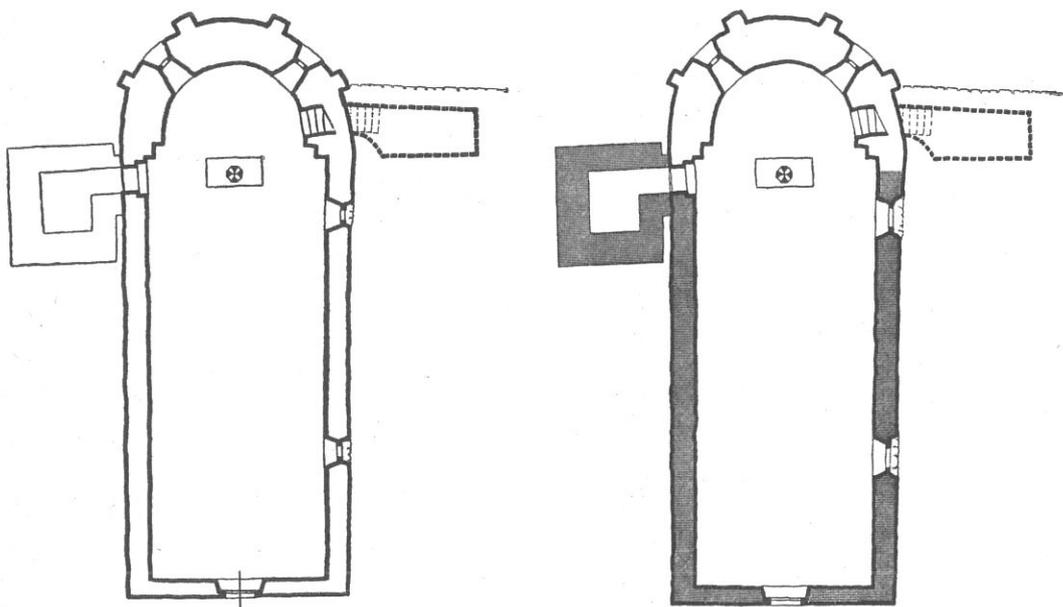
FIG. 3 - A sinistra: presunta pianta della chiesa prima del 1000. - FIG. 4 - A destra: presunta sistemazione della chiesa fino al sec. XIV. Per l'interpretazione del tratteggio vedere fig. 1.

I caratteri stilistici di questa porta farebbero collocare la stessa e l'eventuale campanile in un tempo posteriore alla fondazione della chiesa e però ancora precedente al sec. XII, tempo in cui ben diversi erano i particolari costruttivi di questo genere (vedi S. Ilario e tutti gli altri campanili e torri (fig. 3).

ticolari descritti anche con minuziosità dal pittore poco o nulla si può dedurre circa lo stato effettivo della costruzione (fig. 4).

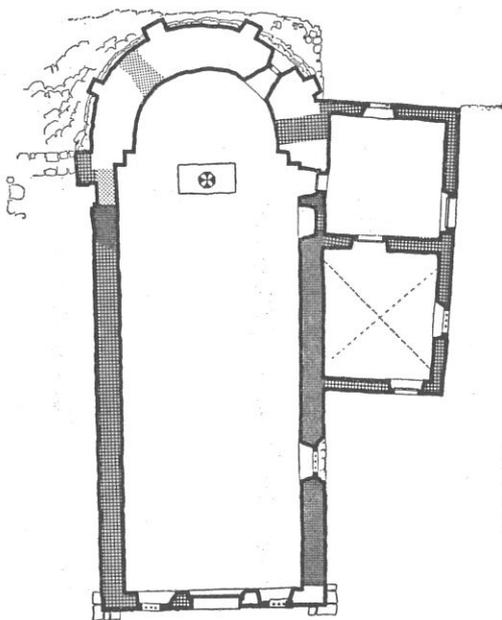
FIG. 5 - Pianta della chiesa e dell'eremitorio all'epoca dell'erezione dello stesso (prima metà del sec. XVII). Per l'interpretazione del tratteggio vedere la fig. 1.

Probabilmente la facciata non venne rifatta prima del tempo in cui si insediò l'eremitorio (conservandone le antiche tracce tuttora visibili) e nell'occasione si sistemarono altre aperture, si voltò l'ambiente con una volta a tutto centro, si intonacò interno ed esterno e, all'esterno dell'abside, si aggiunsero rudimentali contrafforti, si chiuse la porta di comunicazione con il presunto campanile, si spianò il terreno circostante. Sul lato a sud si costruì il cenobio, composto di una cucina e di una camera, e attraverso una porticina ricavata stentatamente si stabilì il collegamento fra abside e romitorio <sup>(6)</sup> (fig. 5).
