MARCO TIELLA

APPUNTI SULLA CHIESA DI S. BERNARDINO A SABBIONARA

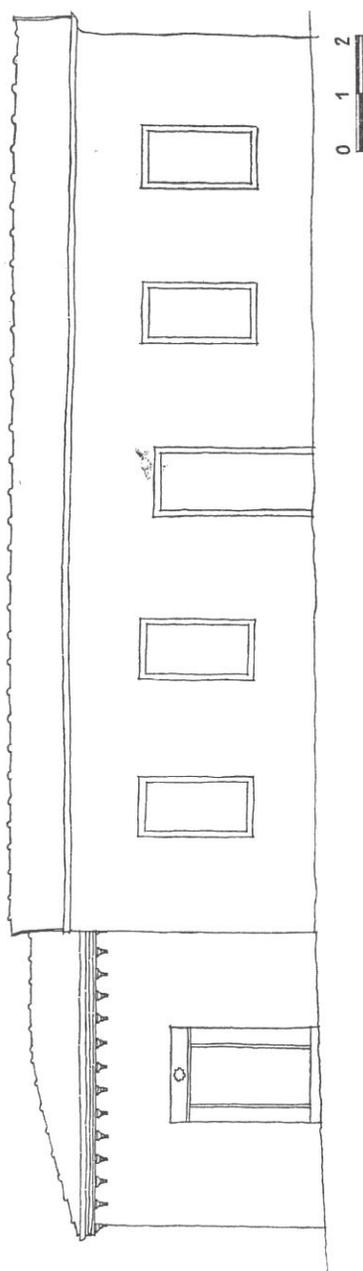
Fig. 1 - Fianco dell'abside e della presunta navata dopo la secolarizzazione e la trasformazione in asilo (1924-1958).

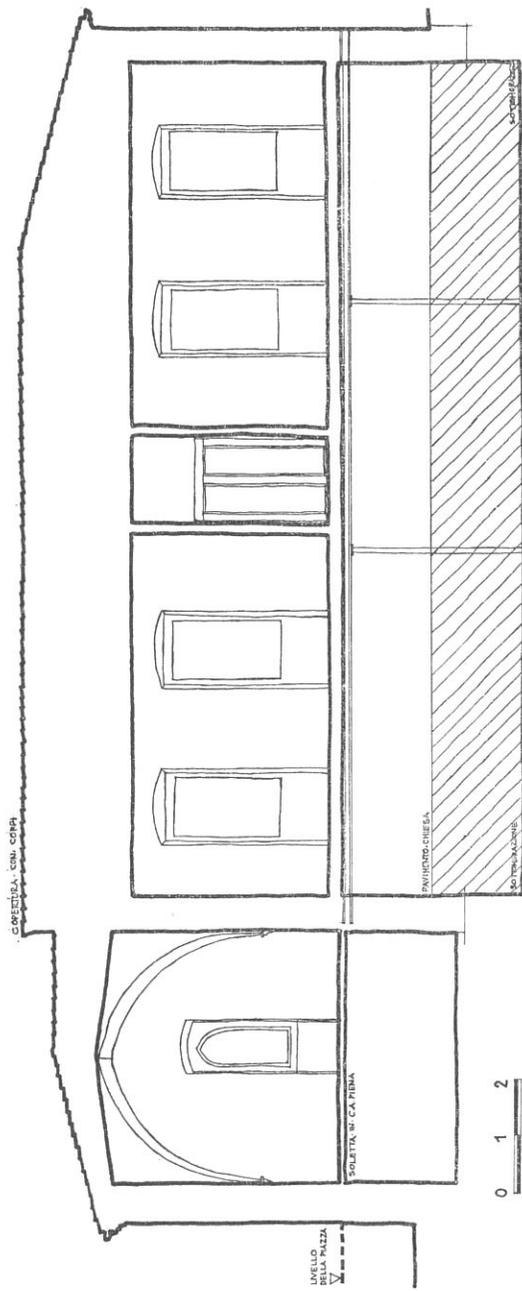
Fig. 2 - Sezione della ex chiesa di S. Bernardino dopo la secolarizzazione, la trasformazione in asilo e lo scavo dell'interro (1924-1958).

Ne nacque quindi un esame stilistico costruttivo, secondo cui risultò immediatamente che la chiesa era stata divisa in altezza da un pavimento, ricostruito nel 1924 parte in calcestruzzo – vedi fig. 2, 4 e 5 –, tale da far corrispondere l'impiantito all'altezza della piazza. Rispetto al livello originario, il terreno esterno era stato alzato per circa m. 1,80, cosicché anche l'altezza della chiesa era stata ridotta della stessa misura. Risultava murato anche l'arco trionfale e, per adeguare il pavimento al profilo esterno della piazza, nell'abside il pavimento era stato inserito a circa m. 1,60 dall'originale, ricavando così sotto l'abside un piccolo vano, quasi inaccessibile, perché le aperture perimetrali erano quasi completamente chiuse. Una delle pareti interne portava un frammento di affresco, riprodotto nella tav. VIII, da cui si deduce che le suppellettili dell'abside potevano essere ad un'altezza effettivamente compatibile con le misure suesposte circa la posizione dell'originario pavimento. L'affresco appartiene ad un'epoca molto più vicina di quella della costruzione della chiesa e probabilmente non anteriore al sec. XVIII.

modanature. Questi elementi possono persino far dubitare della originaria appartenenza del portale alla chiesa ad esso sproorzionata, ma questo problema non è in alcun modo solubile. Non si sono comunque trovate, nella parete « frontale » della costruzione, tracce sufficienti a contenere il portale stesso; è in ogni caso chiaramente impossibile che lo stesso sia appartenuto alla porta indicata dal Libera (cioè quella esistente nell'angolo in basso nella facciata - tav. VI) per l'incompatibilità delle dimensioni e per il fatto stesso che le aperture descritte dal Libera (e supposte originali o perlomeno antiche) sono troppo basse rispetto all'altezza primitiva del pavimento della chiesa, sulla quale non ci sono dubbi (fig. 2, 4 e 5).

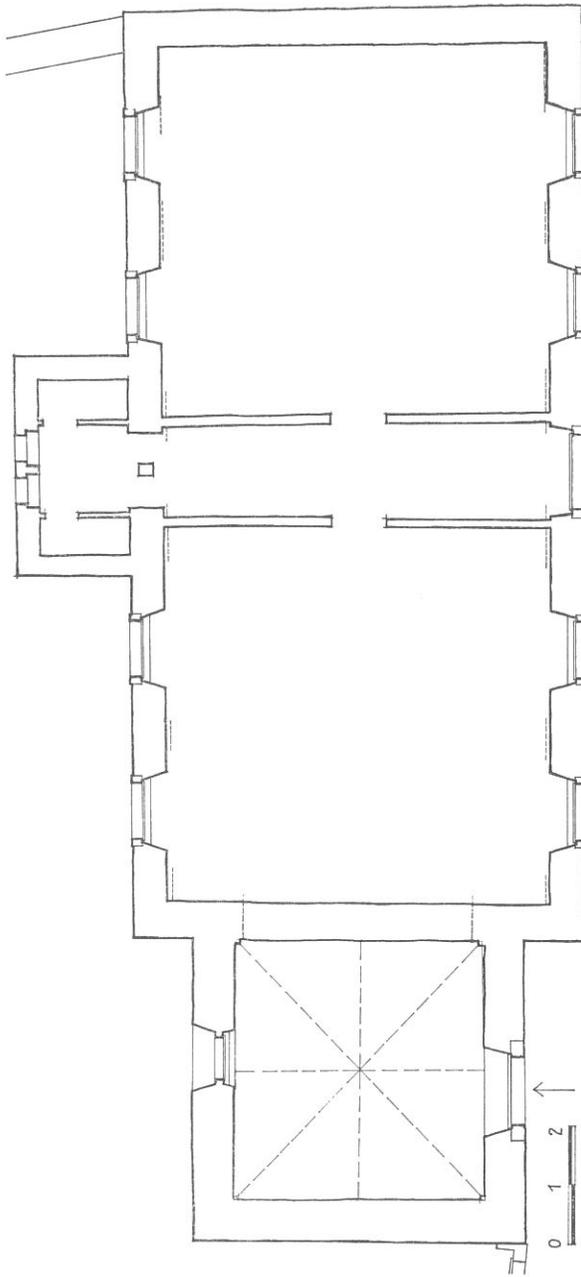
Fig. 3 - Pianta del piano al livello della piazza della ex chiesa di S. Bernardino, dopo la secolarizzazione e la trasformazione in asilo (1924-1958).

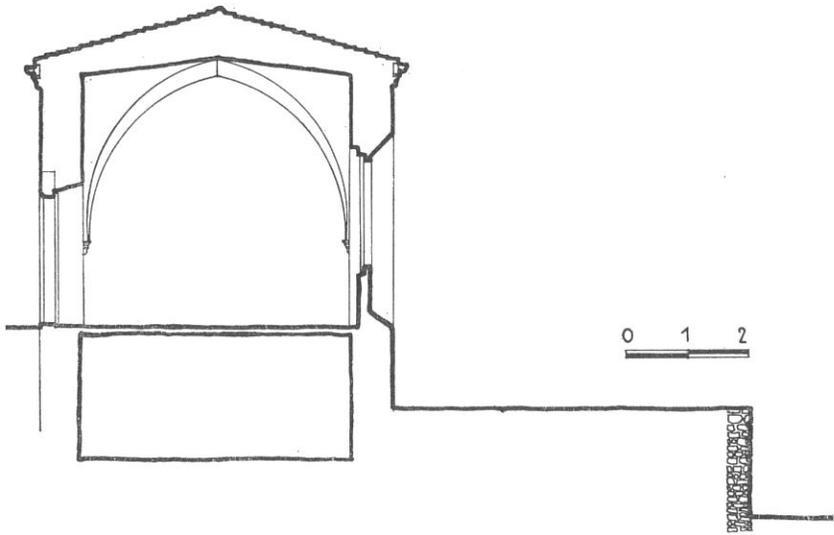
Fig. 4 - Sezione trasversale dell'abside della ex chiesa di S. Bernardino, dopo la secolarizzazione e la trasformazione in asilo (1924-1958).

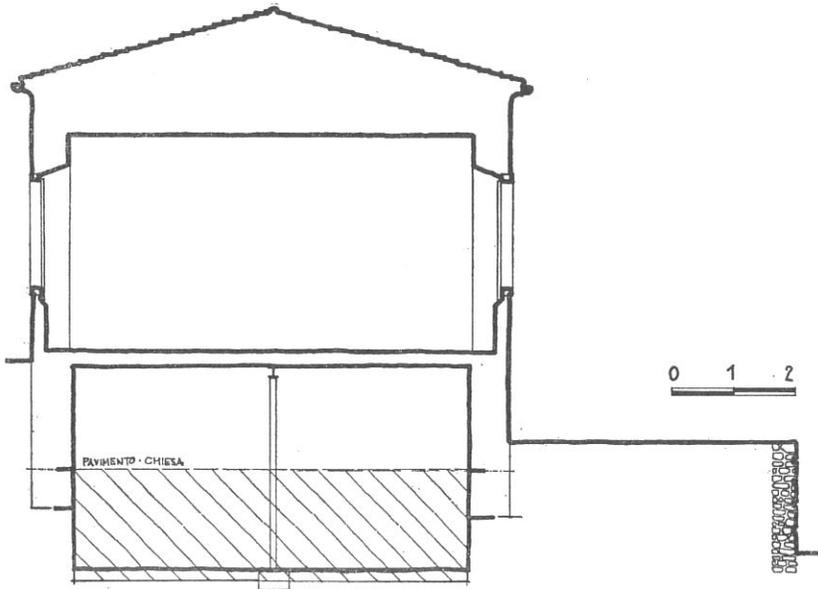
Fig. 5 - Sezione trasversale della presunta navata della ex chiesa di S. Bernardino, dopo la secolarizzazione, la trasformazione in asilo e lo scavo dell'interrato (1924-1958).

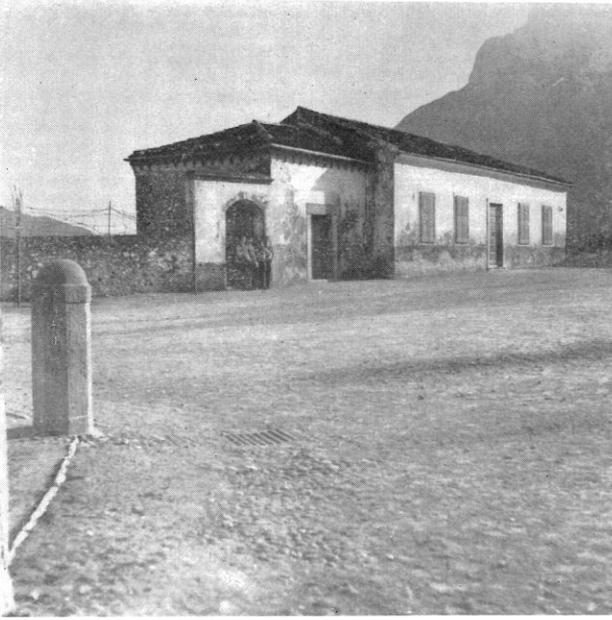
Chiesa di San Bernardino a Sabbionara: esterno sulla piazza, dopo la secolarizzazione e la trasformazione in asilo.

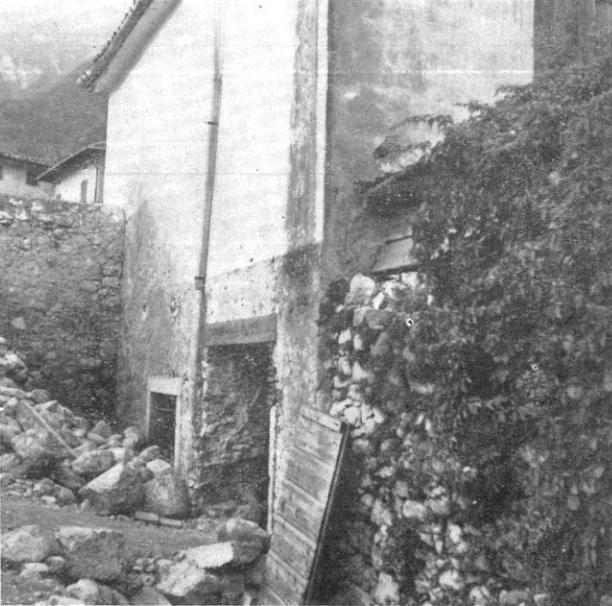
Facciata ovest del presunto corpo della ex navata con la situazione dei vani durante i lavori di abbassamento del pavimento dell'interrato.

Nel 1958 la costruzione presentava già una notevole trasformazione del seminterrato, abbassato allo scopo di costruirvi una sala di ricreazione, con la sottomurazione delle fondazioni (foto delle tav. VI e VIII). La sottomurazione venne completata su tutto il lato verso la piazza e negli scavi del l'area sottostante all'ex chiesa vennero purtroppo demolite le due lastre tombali di cui parla il Libera.

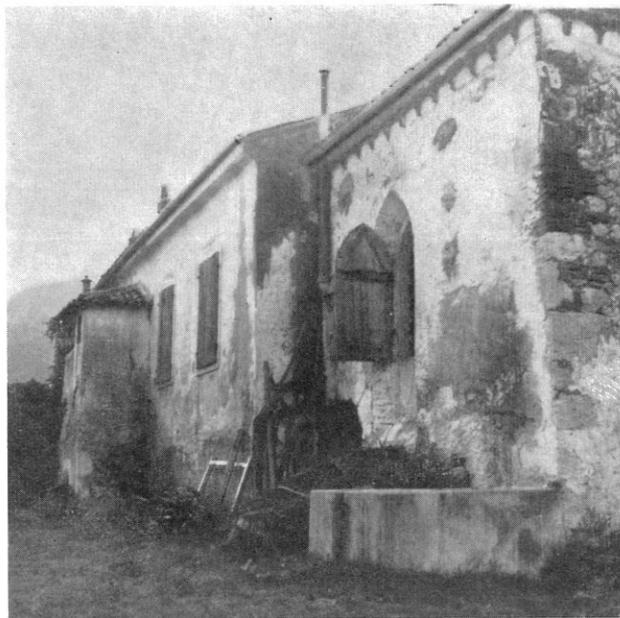
Chiesa di S. Bernardino a Sabbionara: facciata sud. Si notano: l'esterno dell'abside, il corpo presunto della chiesa con l'aggiunta dei servizi igienici dell'asilo.

Le trasformazioni della navata avvenute dopo la secolarizzazione si presentavano ingenti e tali da non permettere, come s'è detto, di riconoscere la struttura muraria preesistente. Oltre alle numerose finestre (4 per lato) e alle due porte, sulla facciata sud erano stati applicati due vani per accogliere i servizi igienici. Nelle aperture suddette non vi fu la possibilità di reperire tracce di preesistenti vani, per cui i muri perimetrali della costruzione vennero ritenuti, anche dalla Soprintendenza ai Monumenti di Trento, privi di interesse storico.

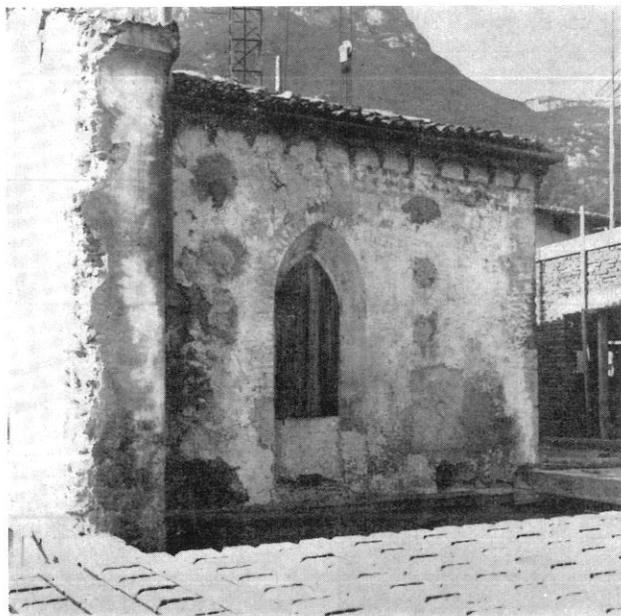
Facciata a sud dell'abside come è stata conservata nel complesso del nuovo asilo. (1958).

Dei vani presenti nella costruzione alla data del 1958 certo il più interessante è quello dell'abside, cioè la finestra a sud, parzialmente murata e la porta a nord, sopra descritta, forse inserita in luogo di una presunta apertura precedente. Gli elementi decorativi presenti si riducono al coronamento in laterizio dell'abside, in mattoni, di probabile derivazione lombarda.

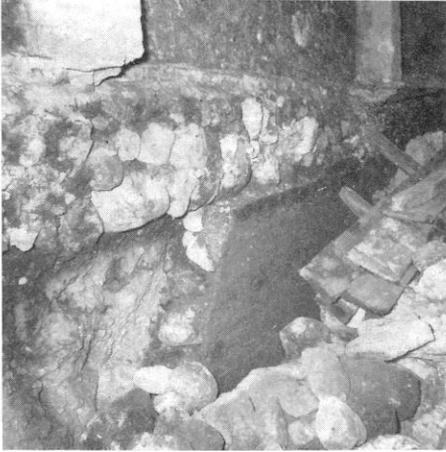
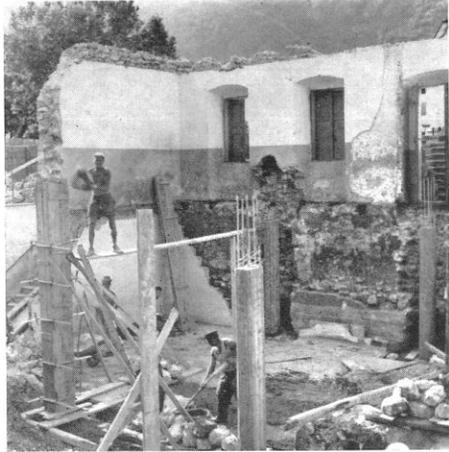
Chiesa di S. Bernardino a Sabbionara: antiche fondazioni sottomurate;
interno della navata demolita.

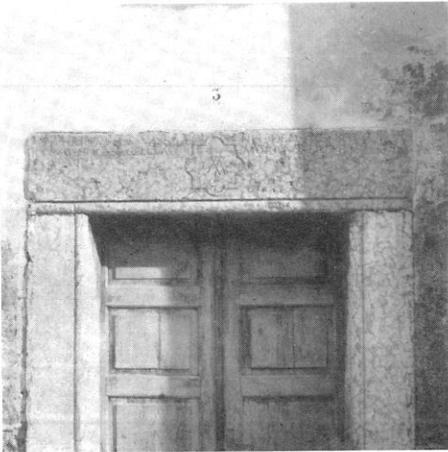
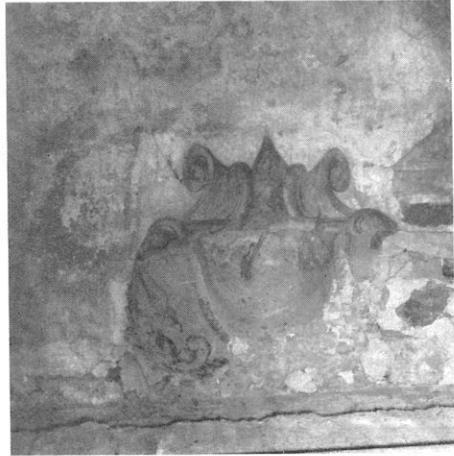
Chiesa di S. Bernardino a Sabbionara: particolare del portale;
unica traccia di decorazione all'interno dell'abside nel locale seminterrato.

Durante questi lavori si poté constatare come l'ipotesi del Libera – che il portale, oggi sul fianco dell'abside, potesse trovarsi al centro della facciata – fosse impossibile. Il detto portale doveva avere in origine misure non inferiori a m. 1,70 x 2,60 (luce netta tra gli stipiti) ed appartenere, nel sec. XV, ad un vano di dimensioni molto maggiori di quelle attuali. Ciò si deduce dalla mancanza sia delle estremità della scritta incisa sull'architrave, sia dall'assenza delle parti terminali delle
